Evaluación rápida de la calidad del agua en fuentes de abastecimiento de La Aldea de Suyapa, Montaña de Triquilapa, Francisco Morazán.

Elaborado por: Martin Murillo^o, Kelly Díaz*.

Agosto del año 2022

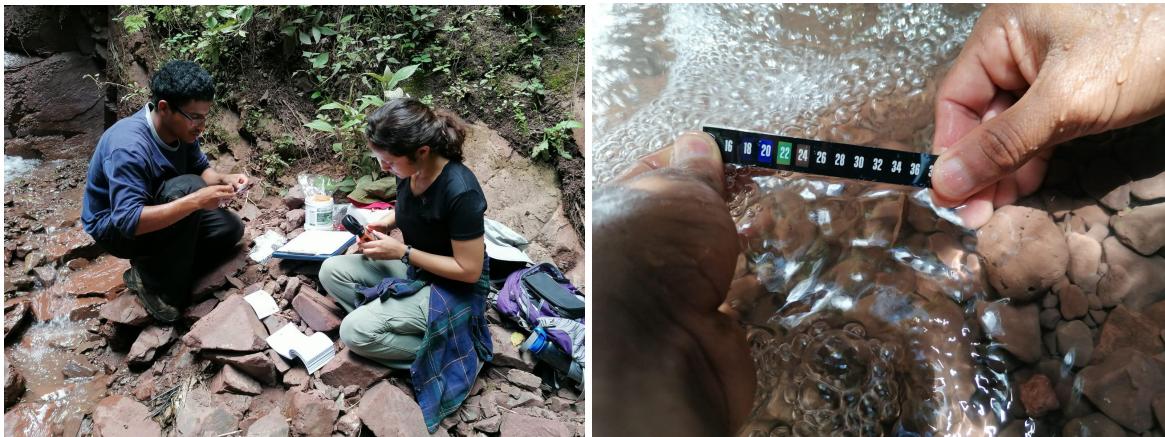
Figura 3. Levantamiento de datos de la calidad y cantidad de agua en La Montaña de Triquilapa empleando un kit de diagnóstico rápido.

Agregado a esto se obtuvo un estimado del volumen de agua producido empleando el método de aforo volumétrico, para el cual se empleó un recipiente de 19 litros y se estimó el tiempo que el caudal del agua de la quebrada tardó en llenar, este procedimiento se repitió 4 veces y se obtuvo el promedio en segundos, el cual luego se empleó en el cálculo del volumen de agua en litros producido por la quebrada en estudio.

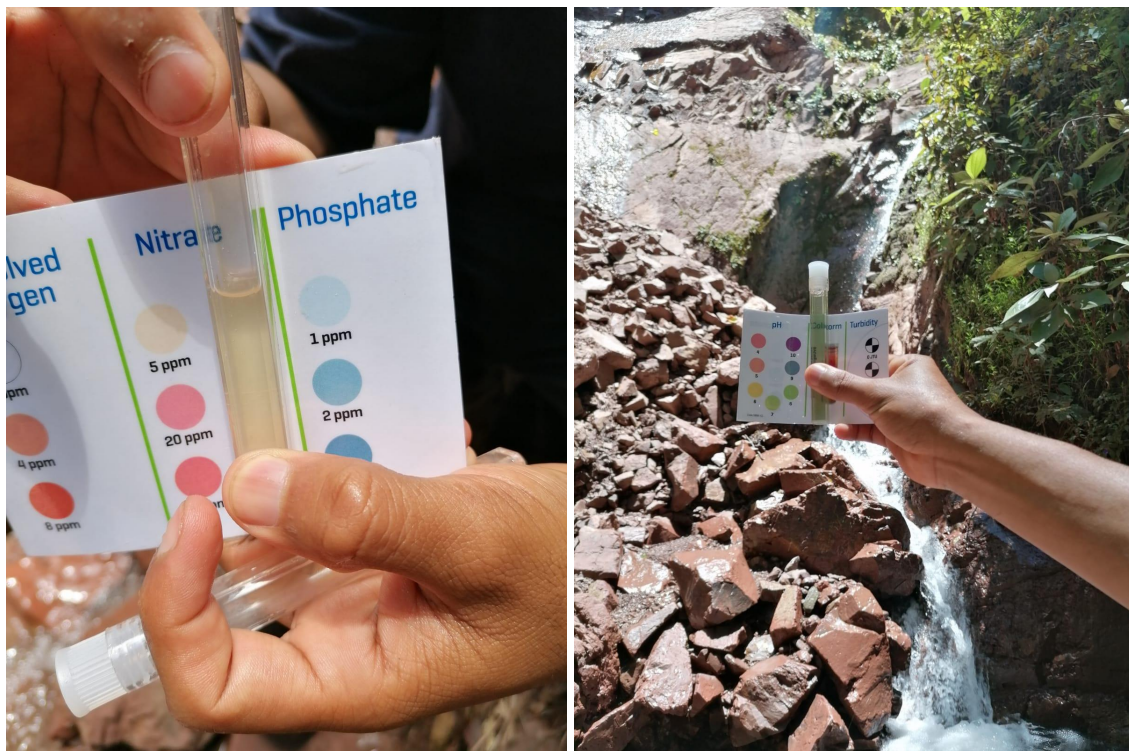
Figura 4. Detalle de los resultados obtenidos de los niveles de nitrato y pH mediante métodos colorimétricos.

Los niveles de pH del agua indican condiciones ligeramente alcalinas (pH=8), por lo que el pH del agua de los sitios muestreados está cercano al neutro y por lo tanto no representa ningún riesgo para la salud o consumo.

Los niveles de fosfatos registrados (2 ppm) indican que la calidad del agua está bien, a pesar de no ser de cero la cantidad de fosfato en el agua en estos sitios no representa un riesgo para la salud. De igual manera las cantidades de nitratos registrados en el agua indican una calidad regular (Tabla 1).
